地下式プレキャスト遊水池

～東日本大震災で被災した
地下式遊水池の内部を調査しました～

(1) 仙台市 遊水池

(2) 岩沼市 遊水池

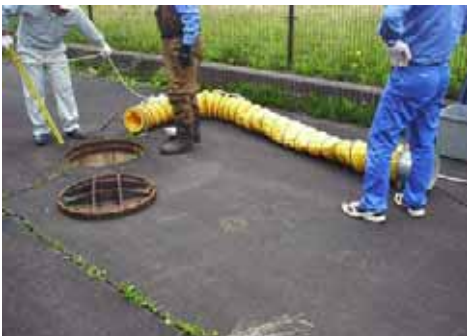
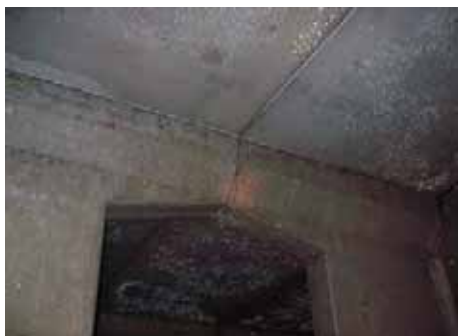
現場打ち部とプレキャスト部の接続部に若干のひび割れと遊離石灰が認められました。

スタンドブロックと頂版スラブ接合部

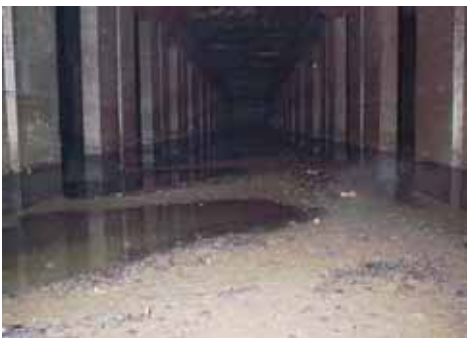
当遊水池は震災後清掃されてなく、0.2～0.3mの堆積部がありました。

堆積物が0.2～0.3mくらい

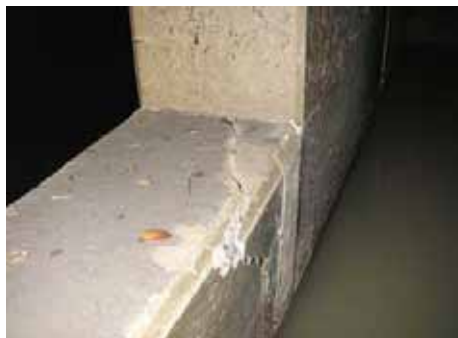
突合せ部ひび割れ

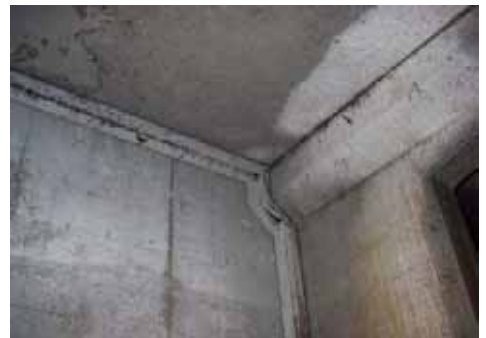
スタンドブロックと頂版スラブ、妻壁接合部

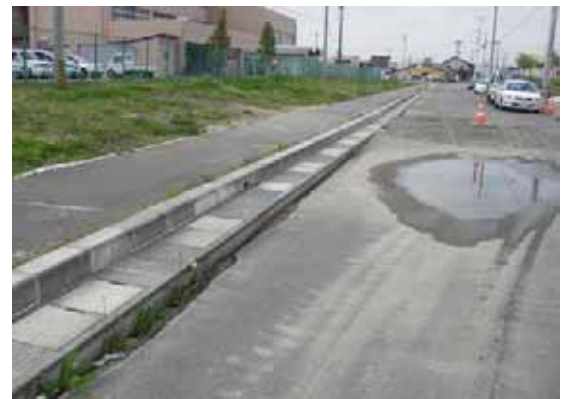
車道は液状化と沈下が若干認められる

遊水池周囲は、地盤の沈下及び盛土部に亀裂がみとめられました。

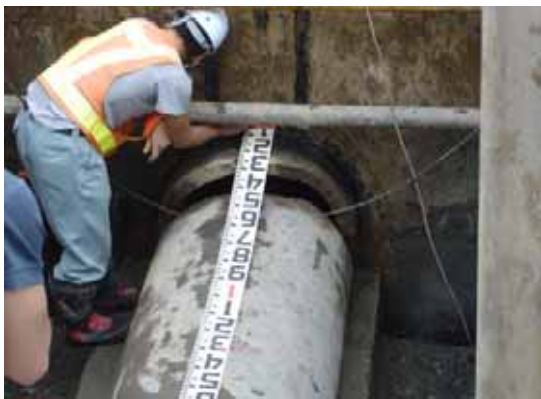
遊水池への流入管(φ700)に胴折れが認められました。

折れた流入管φ700

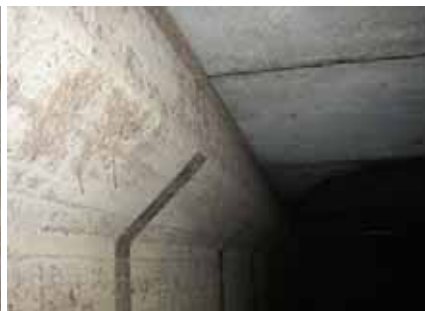
そのほか特に構造上問題となりうる破損状況は認められず、地震の影響は見受けられませんでした。

ブロック継ぎ目に問題なし。地震と津波に耐えた遊水池

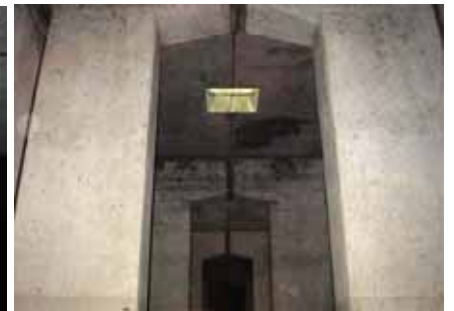
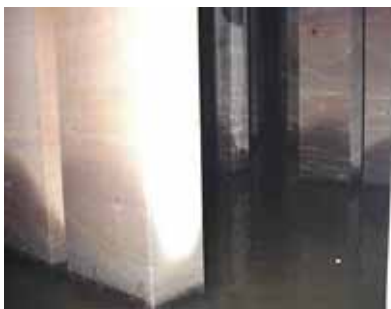
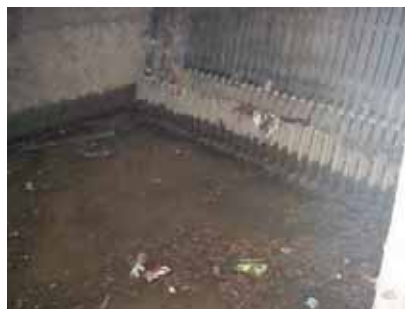
当遊水池は震災後一度清掃され、大きな堆積物はありませんでしたが、スクリーン前に多少の浮遊物がありました。

スクリーンの前には浮遊物が
